MODIFIKASI DAN PERHITUNGAN *LIFETIME* PIPA TEMBAGA TERHADAP SISTEM PNEUMATIK *PLY SERVICE* PADA MESIN *BUILDING ALT E-2*

This study aims to modify the ALT E-2 pneumatic system by replacing PVC hoses with copper pipes and calculating the lifespan of the copper pipes. The calculation considers several important factors, such as corrosion, working pressure, pipe wall thickness, and the strength of the copper pipe material used. The results show that copper pipes have a higher lifespan and durability compared to PVC hoses, both in terms of strength and material resistance to pressure. This modification is expected to optimize similar pneumatic systems in the industry. This study is hoped to provide useful guidelines for improving the lifespan and reliability of pneumatic systems through the use of more durable and robust copper pipes

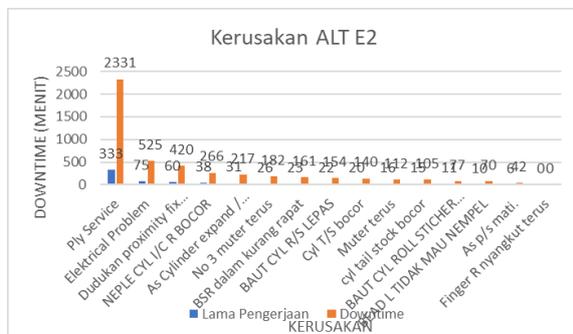
Gambar 1. Data kerusakan pada mesin ALT E-2

Tabel diatas merupakan data kerusakan mesin ALT E-2. Dari jenis kerusakan yang terdapat pada tabel 1, terdapat jenis skerusakan yang paling tinggi, yaitu ply service. Permasalahan pada ply service

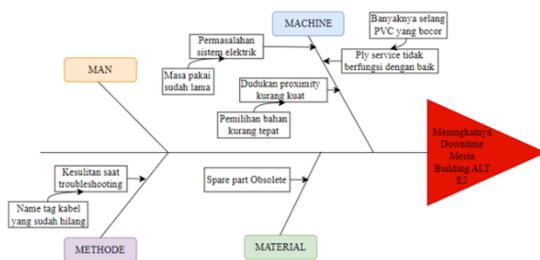
gambar 3. Diagram fishbone

Berdasarkan analisa diatas dapat diketahui bahwa masalah yang membuat kerusakan pada mesin building ALT E2 disebabkan oleh beberapa faktor. Yaitu: faktor machine, material, dan metode : yaitu tidak tersedianya spare part dari PLC Mitsubishi Seri A 2US dikarenakan PLC tersebut sudah tidak di produksi kembali, selang pvc getas sehingga menyebabkan kebocoran angin yang kemudian berdampak pada silinder pneumatik ply service, sehingga tidak bisa bekerja secara maksimal, dan ketidakpresisian proximity pada bagian Fix pointss mengakibatkan susah nya operator menemukan sudut saat pemasangan Ply 1,2,3,4,5, dan 6.

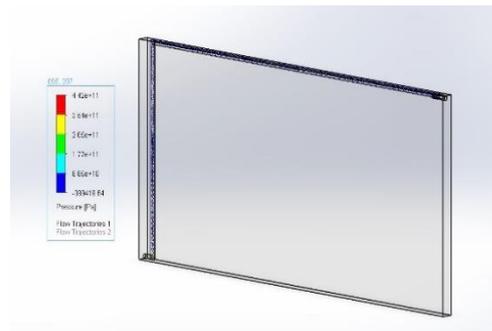
Simulasi pipa tembaga pada tekanan operasi 68,64 m/s, sesuai dengan tekanan operasi pabrik.

Pada gambar diatas hasil simulasi menunjukkan bahwa tekanan angin pada kecepatan 68,64 m/s dapat ditampung dengan baik oleh pipa tembaga, digambarkan pada hasil bahwa tekanan angin yang ditampung oleh pipa tembaga pada kecepatan 68,64 m/s berwarna biru yang menunjukkan bahwa tekanan 68,64 m/s aman beroperasi pada material pipa tembaga berjenis ASTM B280. Adapun hasil simulasi akan dijelaskan pada persamaan berikut

Parameter	Nilai	Satuan
Density	5068359.69	Kg/m ³
Pressure	44200000000	Pa
temperature	300.00	K
Velocity	254948.110	m/s
Shear stress	1.9400000000	Pa

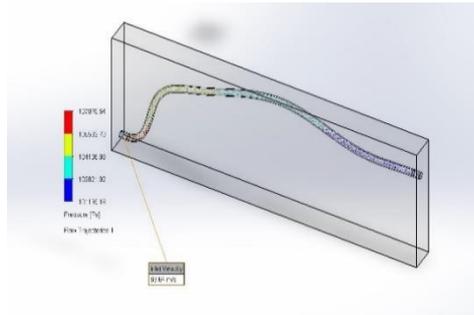
Simulasi selang *pvc* pada tekanan operasi 68,64 m/s, sesuai dengan tekanan operasi pabrik

<i>Parameter</i>	<i>Nilai</i>	<i>Satuan</i>
<i>Density</i>	1.52	Kg/m ³
<i>Pressur</i>	107078.54	Pa
<i>temperatur e</i>	295.18	K
<i>Velocity</i>	90.786	m/s
<i>Shear strees</i>	39.97	Pa
